ANALISIS SARANA DAN PRASARANA SMA MUJAHIDIN PONTIANAK

ANALYSIS OF FACILITIES AND INFRASTRUCTURE OF MUJAHIDIN SMA PONTIANAK

Bagus Maulana¹⁾, Sulistyو Sapta Andoni²⁾, Etty Rabihati³⁾, Rika Riyanti⁴⁾

¹⁾Jurusan Teknik Sipil, Politeknik Negeri Pontianak, Pontianak, Kalimantan Barat

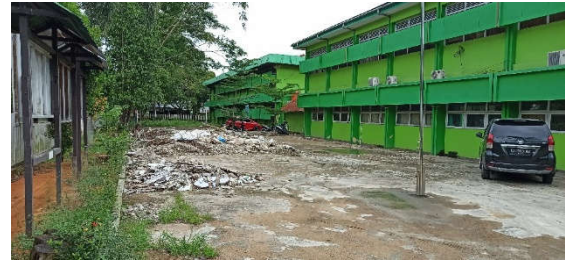
Permasalahan pertama, yaitu lahan parkir yang berada di SMA Mujahidin Pontianak dirasa kurang baik oleh beberapa staff dan guru. Luas dari lahan parkir yang berada di SMA Mujahidin Pontianak adalah 1729 m². Lahan Parkir terbagi menjadi dua yang dipisah oleh jalan utama untuk masuk dan juga keluar kendaraan. Panjang lahan parkir yang pertama 35 m dan yang kedua 42 m serta lebar dari lahan parkir tersebut adalah 13 m, dan untuk panjang jalan utama 18 m. Pada keadaan lahan parkir yang sekarang merupakan lapangan beton padat sehingga pada perencanaan yang akan penulis buat akan menggunakan paving blok supaya dapat menunjang area untuk parkir. Masih ada beberapa lahan kosong yang berada di sekitar lahan parkir lama sehingga penulis akan memperluas lahan parkir agar cukup untuk memenuhi daya tampung siswa-siswi keseluruhan sekolah tersebut. Sebelum perlekatan paving blok akan ditimbun dengan pasir kasar diseluruh lahan parkir dengan tinggi yang akan di rencanakan setinggi 30 cm [6].

Gambar 1. Dokumentasi Kondisi Lahan Parkir Sekarang

Jumlah kendaraan yang digunakan adalah 488 buah, sehingga luas yang di perlukan untuk lahan parkir sepeda motor adalah 976 m². Perencanaan menggunakan paving blok dengan panjang 21 cm dan lebar 10,5 cmdengan 9 cm. Lahan parkir yang pertama dengan panjang 35 m dan lebar 13 m. Lahan parkir yang kedua dengan panjang 80 m dan lebar 13 m. Paving blok yang digunakan dengan ukuran panjang 0,21 m lebar 0,105 m serta tinggi 0,06 m.

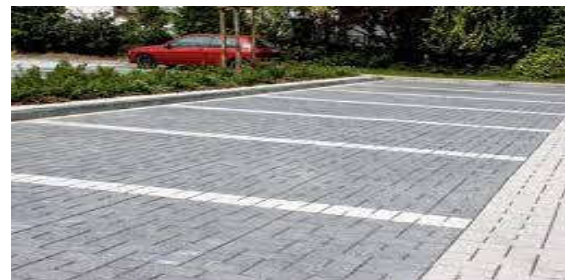
Gambar 2. Kondisi Foto Lahan Yang Menggunakan Paving Blok

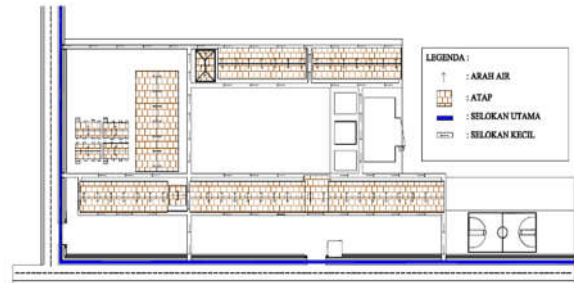
Gambar 4. Denah Saluran Pembuangan Air

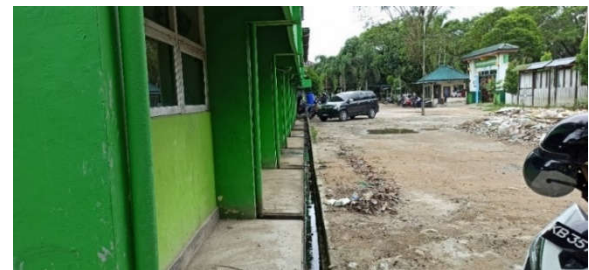
Permasalahan yang kedua, yaitu keadaan sanitasi yang sekarang berada di lingkungan SMA Mujahidin Pontianak dirasa kurang untuk mengalirkan air yang apabila terjadinya hujan deras yang menyebabkan banjir. Kondisi sanitasi SMA Mujahidin Pontianak yang hanya mempunyai dua saluran kecil yang mengarah langsung ke saluran besar. Oleh karena itu penulis akan merencanakan pembesaran dimensi suatu saluran agar dapat cepat mengalirkan air supaya tidak terjadinya banjir. Dimensi awal dari saluran tersebut hanya

sedalam 15 cm dan lebar 15 cm, sehingga pada perencanaan penulis untuk memperluas dimensi menjadi sedalam 60 cm dan lebar 30 cm dengan bentuk persegi [7].

Gambar 5. Saluran Pembuangan Air Yang Sekarang

Saluran sanitasi yang sekarang menurut perhitungan yang penulis lakukan kurang memenuhi syarat yang berlaku, oleh karena itu menyebabkan kurang optimalnya untuk mengalirkan air ke saluran utama dan perlu adanya penambahan dimensi dari saluran dengan dimensi awal sebesar 15 cm x 15 cm dan mengubah perencanaan sebesar 30 cm x 60 cm. Dan juga banyak faktor yang meliputi sehingga masih bisa terjadi banjir di karenakan elevasi tanah yang berada di kota Pontianak yang rendah 1,5 m di atas permukaan laut, maka dari pada itu penulis juga menambahkan tinggi dari elevasi tanah sebesar 30 cm.

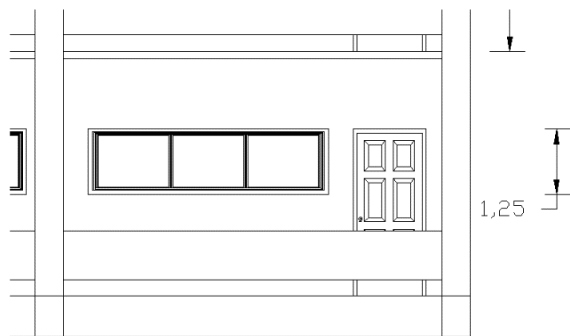
Permasalahan ketiga, yaitu suatu ruang kelas yang baik adalah kondisi keadaan ruang kelas yang terang dan nyaman. Oleh sebab itu dari hasil kuesioner masalah yang penulis ambil adalah perlu adanya penambahan fasilitas di ruang kelas yang baik supaya dapat menunjang proses belajar mengajar yang baik. Dan dilihat dari kondisi keadaan ruang kelas yang berada di sekolah tersebut ada beberapa ruang kelas yang gelap dikarenakan keadaan ruang kelas yang gelap. Dimensi awal dari jendela Panjang 4,33 m, tinggi 1,25 m [8].

Gambar 11. Dimensi jendela sekarang

Ruang kelas perlu adanya penambahan dimensi jendela karena itu menyebabkan ruang kelas yang kurang nyaman untuk melaksanakan proses belajar mengajar, dengan dilakukannya perhitungan penulis merencanakan untuk menambah dimensi jendela agar mendapatkan ruang kelas yang nyaman dengan dimensi awal 4,33 m x 1,25 m dan rencana yang akan di ubah adalah 4,33 m x 1,75 m.

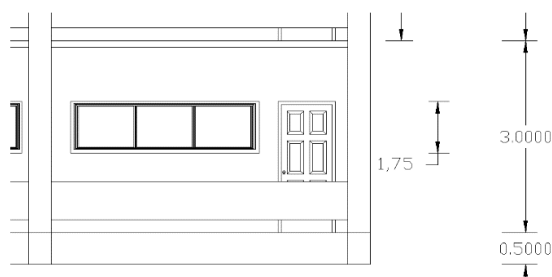
Gambar 12. Dimensi jendela rencana
