**REVITALISASI BANGUNAN BALAI PERTEMUAN  
MENJADI GEDUNG OLAHRAGA BULUTANGKIS  
DI KABUPATEN KAPUAS HULU  
(REVITALIZATION OF THE MEETING CALL BUILDING  
INTO A BASIC SPORTS BUILDING  
IN KAPUAS HULU DISTRICT)**

“Revitalisasi Bangunan Balai Pertemuan Menjadi Gedung Olahraga Bulutangkis Di kabupaten Kapuas Hulu”.

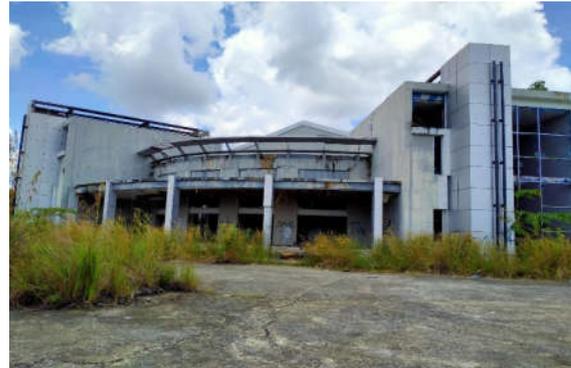
**Gambar 1.** Kondisi Tampak Depan Gedung

Berikut adalah beberapa dokumentasi kondisi gedung yang sudah tidak terpakai lagi.

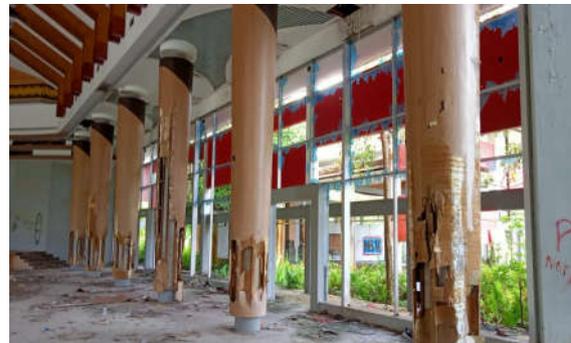
**Gambar 2.** Kondisi Tampak Dalam Gedung

Ada juga tampak dalam bangunan yang sudah terlihat hancur, mulai dari kolom bangunan, jendela, dan dinding bangunan yang sudah mulai retak.

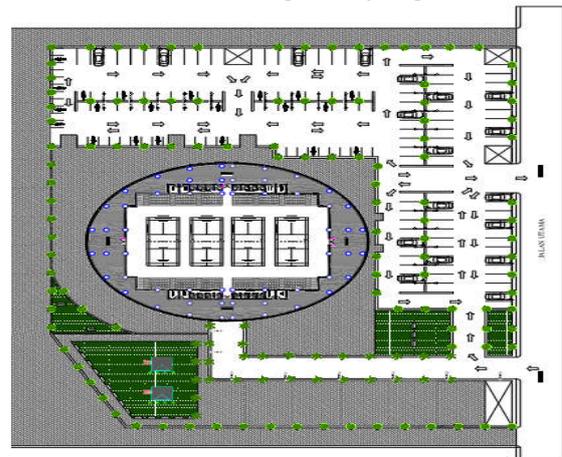
**Gambar 3.** Site Plan

Gedung ini memiliki luas 2.243 m<sup>2</sup> dan tinggi bangunan 14,85 meter, sesuai dengan standar ketinggian gedung olahraga bulutangkis pada umumnya. Desain ini terinspirasi beberapa gedung yang ada di Indonesia, untuk bentuk gedung ini

terinspirasi dari *shuttlecock* yang memiliki bentuk setengah lingkaran diatas bangunan. Selain fokus dengan gedung ini kami juga menata lahan parkir agar para penonton dapat memarkirkan kendaraan dengan nyaman dan aman, selain lahan parkir, tidak lupa juga kami menambahkan jalan untuk para pejalan kaki untuk menuju ke bangunan gedung bulutangkis, selain itu, kami juga memberikan taman di halaman gedung agar para anak anak dan orang dewasa bisa bermain dan berfoto-foto, selain desain bangunan yang modern tempat parkir yang luas, dan juga ada taman bermain untuk anak anak, kami juga menambahkan beberapa tanaman palem sepanjang jalan masuk ke stadion untuk menambah kelengkapan dan keindahan desain bangunan yang kami buat.

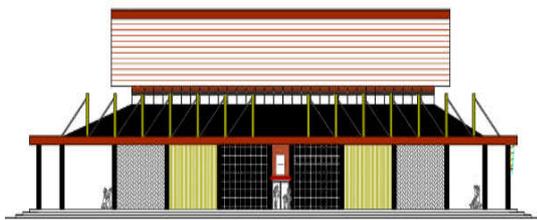
**Gambar 5.** Tampak Samping Kanan

Untuk tampak samping bangunan terlihat dari gambar yang ada di bawah bangunan ini berbentuk lingkaran sehingga para pengunjung dapat dengan mudah berinteraksi.

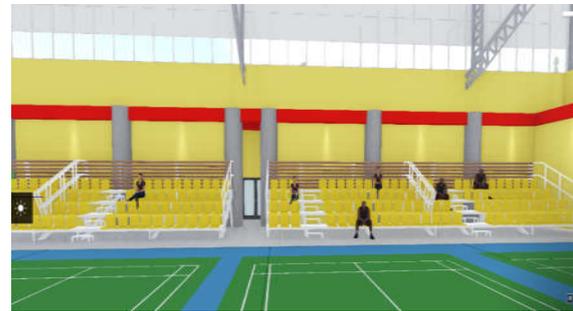
**Gambar 6.** Kursi Penonton

Kursi yang digunakan dalam gedung ini berupa kursi tunggal yang terbuat dari *fiberglass*, di bawah kursi atau penyangga kursi menggunakan besi alumunium. berikut adalah contoh tampak dalam gedung.

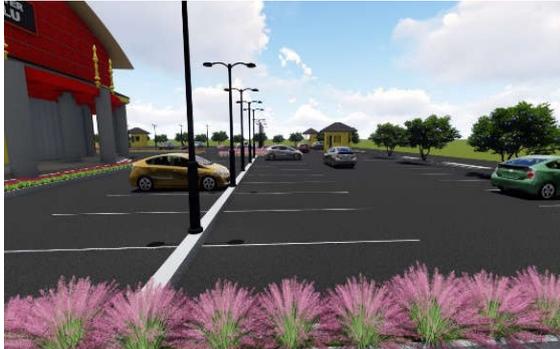
**Gambar 7.** Lahan Parkir

Tempat parkir khusus untuk motor dan mobil, tempat parkir motor berada tepat didekat bangunan yang ada di samping kiri bangunan, sedangkan tempat parkir mobil berada di sekitaran bangunan.

Untuk perencanaan tempat parkir dan taman dalam perencanaan pembangunan gedung olahraga bulutangkis, perencanaan untuk tempat parkir yaitu ada dua jenis tempat parkir yaitu tempat parkir khusus untuk motor dan mobil, tempat parkir motor berada tepat didekat bangunan yang ada di samping kiri bangunan, sedangkan tempat parkir mobil berada di sekitaran bangunan.

Analisa perhitungan lahan parkir dengan jumlah kapasitas bangunan  $\pm$  450 orang maka kebutuhan jumlah lahan parkir yang di perlukan sebagai berikut.

1. Mencari kapasitas parkir untuk mobil  
 $450 \text{ orang} \times 70\% = 315 \text{ orang}$ . Masing - masing mobil berisikan 4 orang, maka jumlah lahan untuk parkir mobil adalah  $315 : 4 = 78$  Mobil. Jadi kapasitas parkir untuk mobil sebanyak 78 Mobil.
2. Mencari kapasitas parkir motor  
 $450 \text{ orang} \times 30\% = 135 \text{ orang}$ . Masing - masing motor berisikan 2 orang, maka jumlah lahan untuk parkir motor adalah  $135 : 2 = 67$  Motor. Jadi kapasitas untuk parkir motor sebanyak 67 motor.
