ANALISIS SARANA DAN PRASARANA SMA MUJAHIDIN PONTIANAK

ANALYSIS OF FACILITIES AND INFRASTRUCTURE OF MUJAHIDIN SMA PONTIANAK

Bagus Maulana¹⁾, Sulistyو Sapta Andoni²⁾, Etty Rabihati³⁾, Rika Riyanti⁴⁾

¹⁾Jurusan Teknik Sipil, Politeknik Negeri Pontianak, Pontianak, Kalimantan Barat

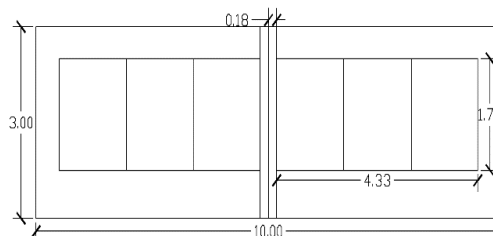
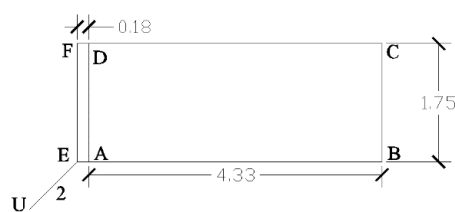
Gambar 10. Lay Out Lubang Cahaya

dan Nilai D = 2 m (ketentuan RSNI $D_{min} \leq 2 \text{ m}$)

dan 0,75 dari muka lantai untuk bagian bawah jendela.
